**CERTIFICADO ACUERDO N° 127 / 2015**

# **Estudio de normalización de Planta A.P.R. El blanquillo S/N Primera Etapa**

## OBRA REPARACION APR EL BLANQUILLO

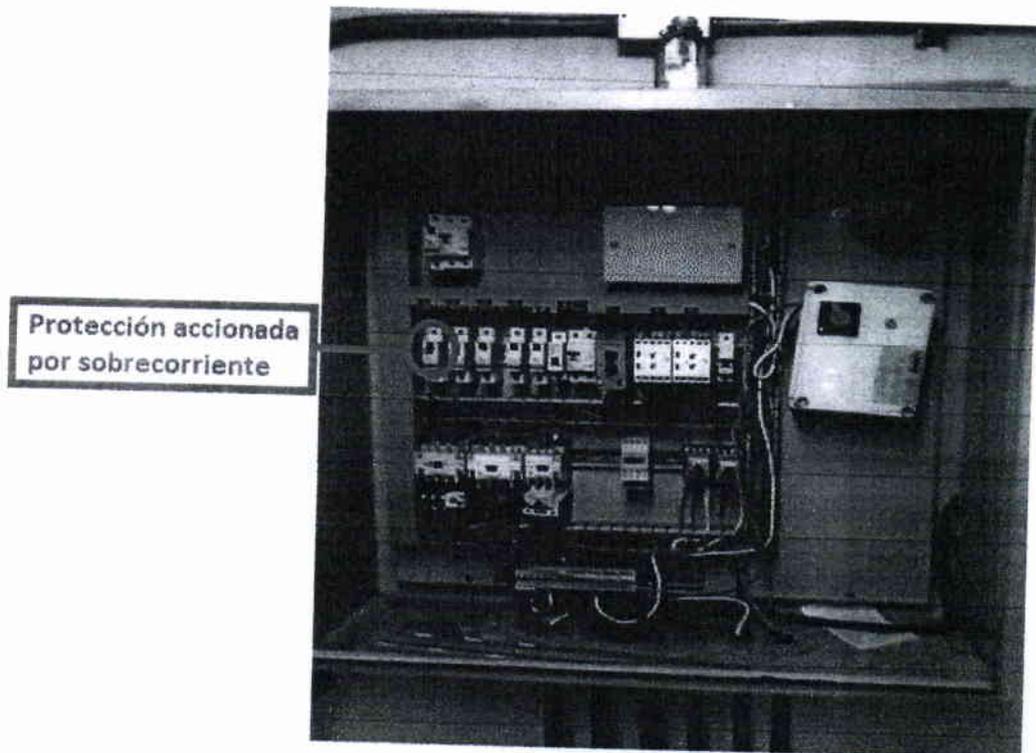
1. Al momento de entrar en funcionamiento la bomba de extracción de agua de pozo profundo, su corriente se eleva a  $35[A]$ , siendo su corriente nominal de  $15[A]$ , además es posible oír un ruido anormal producido por un algún desgaste de material y humedecimiento en las bobinas del motor. La protección térmica de dicha bomba opera en reiteradas ocasiones, llevando con esto a que el operador fuerce el interruptor de partida del equipo. Con respecto al conexionado y cables de control, que salen de una caja de distribución ubicada en el lugar, se observa un desorden y una incorrecta instalación, sobre todo en las protecciones externas flexibles.

Figura 1. Imagen del tablero de control en donde se observa los equipos de protección y control.

- 1- Se recomienda cambiar el equipo de bomba de pozo profundo de las mismas características en un tercio o más de potencia de consumo, es decir, pasar de 2.75[HP] a 3[HP] como mínimo. Adicionalmente se debe verificar el estado de las protecciones y seleccionar las que se hallen en mejor estado, y reemplazar aquellas que presenten deficiencias en su funcionamiento.
- 2- Como se señala anteriormente, se debe intervenir el sistema de control ya que el clorado del agua potable se encuentra en descoordinación con el flujo de llenado del estanque, observación que se hizo cuando el equipo (bomba) se encontraba desconectada y este seguía en funcionamiento (clorando).
- 3- Se recomienda cambiar los conductores de los tramos aéreos y subterráneos, según la norma Nch 4/2003, en conjunto con la poda de árboles. Los conductores aéreos se deben cambiar por conductores de aluminio pre-ensamblado de

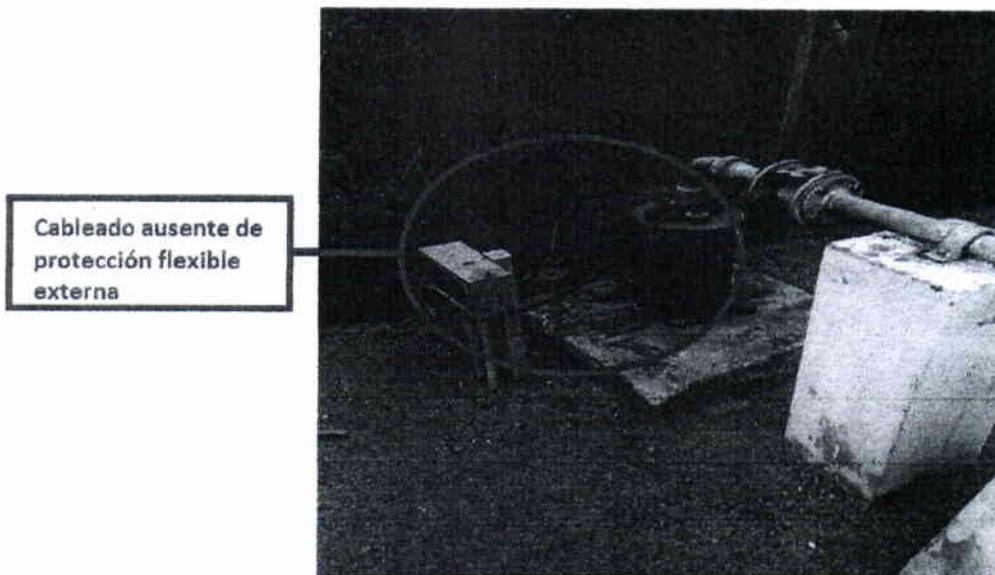
Figura 2. Imagen que muestra a la bomba en cuestión, con los cables de alimentación y control.

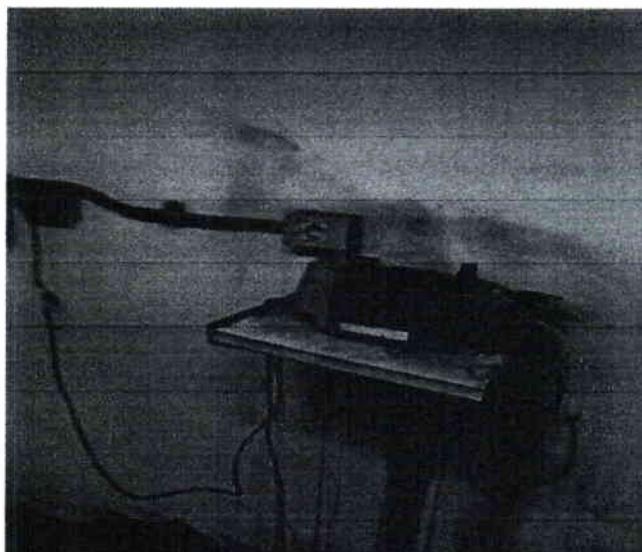
2. El sistema de control se observa muy manipulado y con componentes adicionales (como relés de simetría, relés térmicos y conectores) que no dan señales de un correcto funcionamiento de la bomba, por lo que se vuelven innecesarios. Los cables de control se encuentran muy deteriorados, en especial el tramo de instalación aérea.

Figura 3. Imagen que muestra el equipo que realiza la cloración.

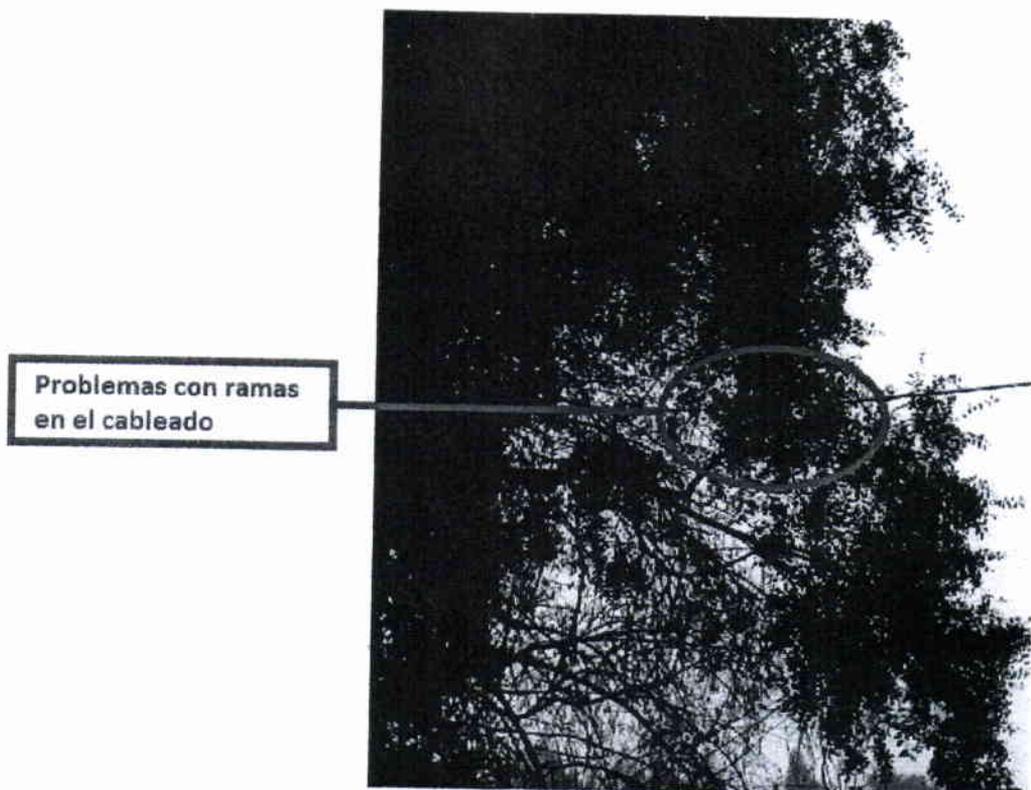
3. Existe una distancia entre la bomba y el tablero de control de aproximadamente 200[m] de cableado, los cuales se dividen entre subterráneo y aéreo. En el cableado subterráneo, específicamente en las cámaras de inspección, se observa sedimentos, piedras, hojas, maderas y basura. Los conductores se encuentran fuera de norma (según NCh 4/2003) ya que la aislación existente no reúne las características de un cableado subterráneo. Con respecto al cableado aéreo se observa una sección transversal muy reducida, lo cual pone en riesgo la vida útil del conductor, además este tramo de alimentación atraviesa árboles frondosos que impiden observar el estado de los alimentadores y ponen en riesgo la continuidad del cableado, debido a que las ramas ejercen tensión sobre los cables en cuestión.

Figura 5. Imagen que muestra como las ramas de los árboles interfieren con el cableado.

mayor sección para así asegurar el nivel de tensión eléctrica nominal del equipo. La empostación se haya en perfecto estado, por lo que se utilizará la misma en el proyecto.
