INFORME AVANCE DE OBRAS N° 32

“INSPECTOR TÉCNICO DE OBRA PARA PROYECTOS DE INVERSIÓN SECPLA”

- CONSTRUCCIÓN COMPLEJO DEPORTIVO ESTADIO CACHAGUA
- CONSTRUCCIÓN CENTRO COMUNITARIO PARQUE PAIHUENAL
COMUNA DE ZAPALLAR

PERIODO INFORMADO: 24 DE DICIEMBRE 2023 AL 23 DE ENERO 2024.

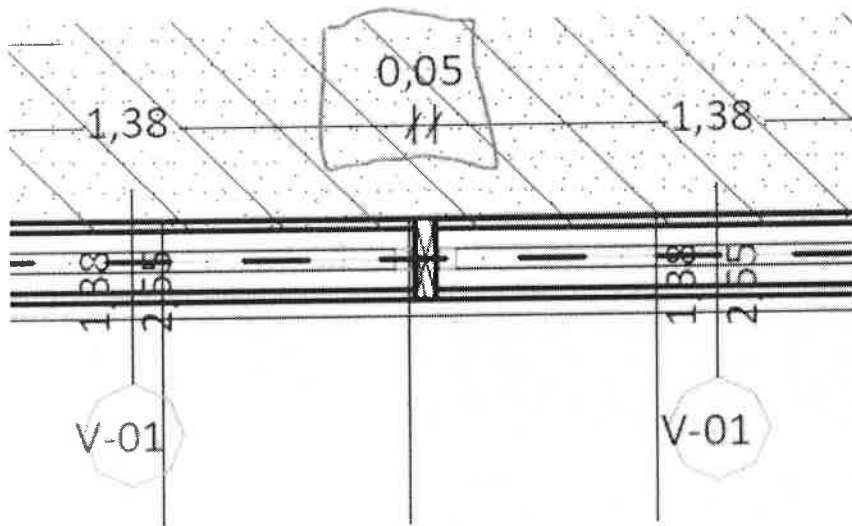
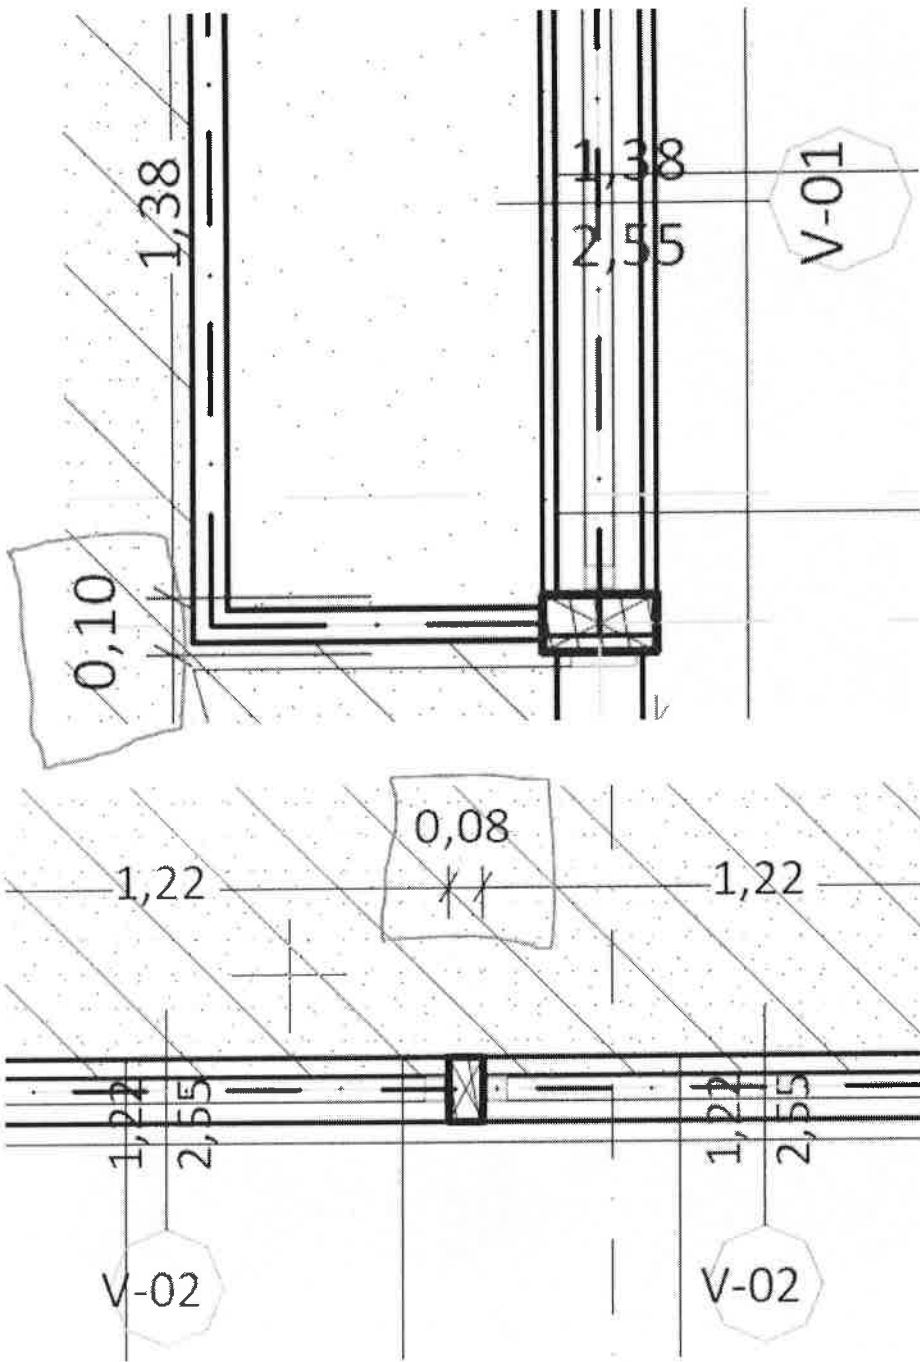
De acuerdo a lo visto en plano de planta arquitectura, en las uniones de ventanas aparece un elemento cuyo espesor varía entre los 0,05 (m), 0,08 (m) y 0,1 (m) y del cual no se indica su materialidad.

Agradecería que pudieras indicar que material se debe instalar.

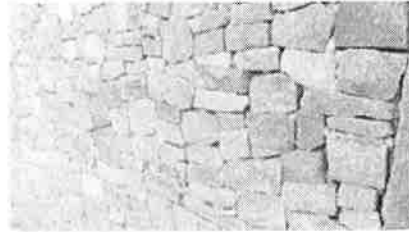
Enchape de piedra sobre muro perimetral hormigón armado.

Este enchape deberá contar con malla electro soldada tipo C-92, la cual se anclará a muro de hormigón armado, mediante inserto de fierro \varnothing 8, igual o técnicamente superior, los insertos estarán distante radialmente cada 80 cm., a su vez la malla se dispondrá fuera del plomo del muro 1 cm., el contratista deberá velar por que la malla no pierda la distancia respecto del muro.

El mortero de pega será 1:4 cemento/arena.

El enchape será según muestra adjunta.

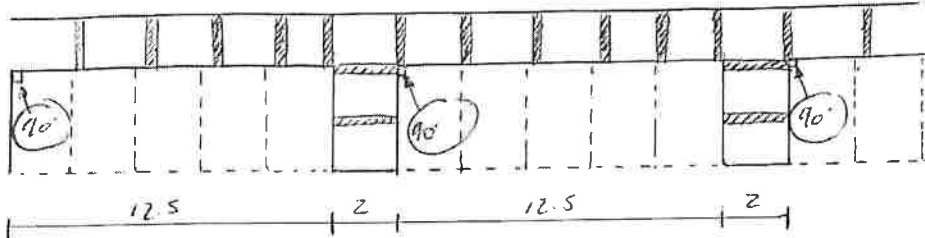
(4) Se solicita una línea de ventanas en el edificio para el camino al golf, ya que se observan algunas secciones altas y otras con menor altura, así como que:
