DISEÑO DE ANTEPROYECTO Y PROYECTO DE ESPECIALIDAD DE CÁLCULO
ESTRUCTURAL PARA CONSTRUCCIÓN
CESFAM DE CATAPILCO

INFORME DE ACTIVIDADES
PROYECTO CESFAM DE CATAPILCO

PROYECTO DE CÁLCULO ESTRCUTURAL

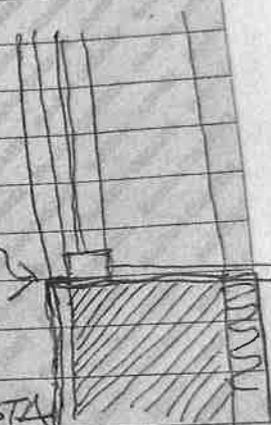
• DETALLE DE VENTANAS

CORTADERA EN
ALPELIZAR Y

ANGULOS EN INTERIOR

30

30
METALCON
