INFORME AVANCE DE OBRAS N° 32

“INSPECTOR TÉCNICO DE OBRA PARA PROYECTOS DE INVERSIÓN SECPLA”

- CONSTRUCCIÓN COMPLEJO DEPORTIVO ESTADIO CACHAGUA
- CONSTRUCCIÓN CENTRO COMUNITARIO PARQUE PAIHUENAL
COMUNA DE ZAPALLAR

PERIODO INFORMADO: 24 DE DICIEMBRE 2023 AL 23 DE ENERO 2024.

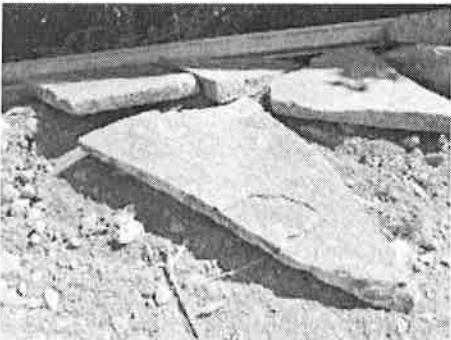
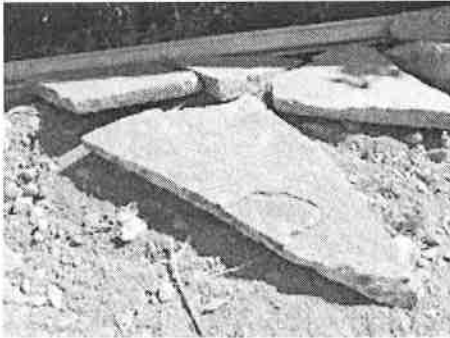
Muestra tipo enchape 3.jpg
349K

Daniel,
Me parece que el enchape funcionará mejor que la pirca por la dimensión y altura de algunos muros. Por lo tanto se debe instalar la solución descrita en las bases. Enchape de Piedra.
